3 Restauración del rosetón gótico de la Seo de Manresa

Diego Martín y Pere Vidal

Durante el año 2005, dentro del Plan Director de Restauración de la Seo de Manresa, se abordaron los trabajos de restauración del gran rosetón de estilo gótico de la fachada principal. El Plan Director fue redactado por el arquitecto Francisco Javier Asarta, junto con el cual pudimos abordar diferentes partes de la restauración del conjunto monumental.

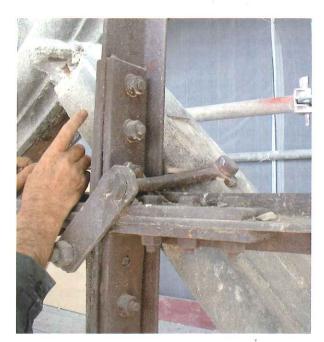
Fig. 4. Detalle de la estructura metálica de soporte provisional. | Detall de l'estructura metàl·lica de suport provisional.

a lo largo de la historia numerosos cambios, incluyendo también el rosetón principal. A finales del siglo XIX, éste fue reconstruido ya que su tracería y vidrieras quedaron seriamente dañadas durante un incendio. Posteriormente, esta nueva tracería quedó también afectada debido a la voladura del *Pont Vell*, situado al pie de la Seo, durante la Guerra Civil. Como medida preventiva para evitar su derrumbamiento por el empuje del viento, se colocó, no se conoce con exactitud el momento, una estructura metálica por la cara exterior a modo de apuntalamiento provisional, que se ha conservado hasta el momento de la restauración. Al abordar la restauración global del monumento, se ha considerado la posibilidad de restituir la imagen exterior original del rosetón, eliminando esta estructura, en un inicio útil para evitar el desplome de la tracería frente a la acción del viento.

El rosetó va ser construït a l'última època d'aquest període, coincidint la culminació de la seva construcció amb la de la façana principal a la fi del segle XV pel mestre d'obres Martí d'Ibar. Com en molts edificis històrics, el monument ha sofert al llarg de la història nombrosos canvis, incloent-hi també el rosetó principal. A la fi del segle XIX, aquest va ser reconstruït ja que la seva traceria i vidrieres van quedar seriosament danyades durant un incendi. Posteriorment, aquesta nova traceria va quedar també afectada a causa de la voladura del Pont Vell, situat al peu de la Seu, durant la Guerra Civil. Com a mesura preventiva per evitar el seu esfondrament per l'embranzida del vent, es va col·locar, no es coneix amb exactitud el moment, una estructura metàl·lica per la cara exterior a manera d'apuntalament provisional, que s'ha conservat fins al moment de la restauració. En abordar la restauració global del monument, s'ha considerat la possibilitat de restituir la imatge exterior original del rosetó, eliminant aquesta estructura, en un inici útil per a evitar el desplomament de la traceria davant l'acció del vent (fig. 3, 4 i 5).

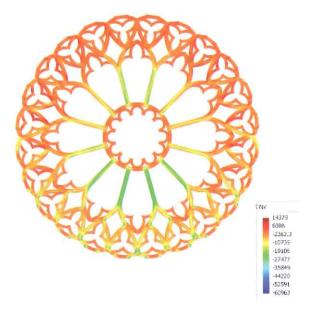
Del diagrama de axiles debidos al peso propio se puede deducir que los puntos menos cargados (los cuatro radios más horizontales) son los más sensibles a que se produzca este mecanismo.

Fig. 9. Diagrama de axiles debidos al peso propio. | Diagrama d'axials deguts al pes propi.

Del diagrama d'axials deguts al pes propi es pot deduir que els punts menys carregats (els quatre radis més horitzontals) són els més sensibles que es produeixi aquest mecanisme (fig. 9 i 10).

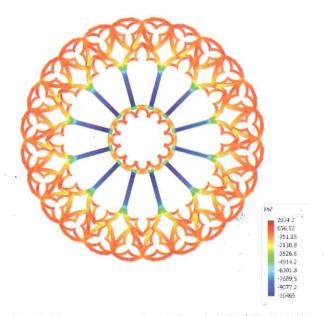
Fig. 10. Diagrama de momentos debidos al viento. | Diagrama de moments deguts al vent.

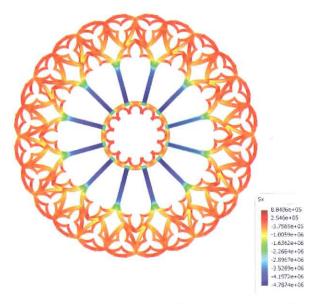
Por lo tanto, a la hora de evaluar los resultados de tensiones en la cara interior (máximas tracciones debidas al viento), en estos mismos radios, en su intersección con el círculo interior, es donde se presentan las máximas tracciones.

Fig. 11. Tensiones en la cara exterior. | Tensions en la cara exterior.

Es destacable que en ambos casos, a pesar de tener en cuenta en la evaluación de tensiones tanto el peso propio como el viento, prácticamente no hay diferencias tensionales entre los radios más verticales (los más cargados) y los semi-horizontales (menos cargados). Esto hace suponer que, en la estabilidad del rosetón el peso propio juega un papel poco relevante, dependiendo ésta fundamentalmente de la compresión debida al acuñado entre piezas. De esta manera, el esfuerzo axil de compresión mínimo se deduce de la compensación de la totalidad de las tensiones de tracción debidas a la flexión.

Per tant, a l'hora d'avaluar els resultats de tensions en la cara interior (màximes traccions degudes al vent), en aquests mateixos radis, en la seva intersecció amb el cercle interior, és on es presenten les màximes traccions (fig. 11 i 12).

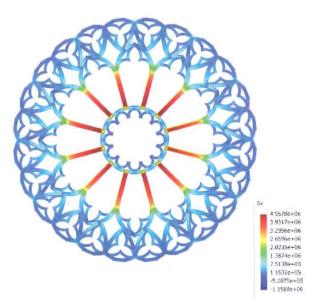
Fig. 12. Tensiones en la cara interior. | Tensions en la cara interior.

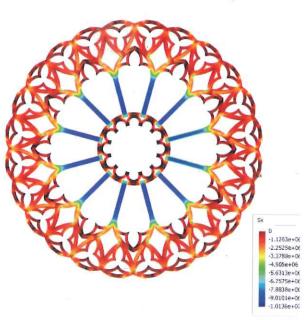
Fig. 13. Tensiones en la cara exterior. | Tensions en la cara exterior.

Como puede observarse, en la cara interior las tracciones han desaparecido y en la cara exterior las compresiones han aumentado proporcionalmente. De estos datos se puede concluir que lo que verdaderamente es relevante es la ausencia de tracciones y no el valor de las máximas compresiones y por otro lado, es de suponer que la existencia del rosetón

Aquest valor s'ha introduït com una càrrega tèrmica en un segon model (d'àrees equivalents) per a verificar que les traccions de la cara interior han desaparegut, obtenint els següents resultats: figures 13 i 14.

Com es pot observar, en la cara interior les traccions han desaparegut i a la cara exterior les compressions han augmentat proporcionalment. D'aquestes dades es pot concloure que el que veritablement és rellevant és l'absència de traccions i no el valor de les màximes compressions i d'altra banda, és de suposar que l'existència del rosetó des de la seva construcció a finals del segle XV fins a la seva reconstrucció en el segle XIX, avalen la seva estabilitat amb un convenient encunyament entre les dovelles de la traceria.

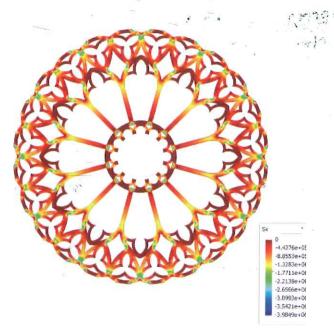
Fig. 14. Tensiones en la cara interior. | Tensions en la cara interior.

desde su construcción a finales del siglo XV hasta su reconstrucción en el siglo XIX, avalan su estabilidad con un conveniente acuñamiento entre las dovelas de la tracería.
