# EL CONCEPTO DE PRETENSADO APLICADO AL EQUILIBRIO DE UN ROSETÓN GÓTICO. RESTAURACIÓN DEL ROSETÓN DE LA SEO DE MANRESA

Dr. Brufau Niubó, R<sup>1\*</sup>, Dr. Martín Sáiz, D<sup>2</sup>

## THE CONCEPT OF PRESTRESSED APPLIED TO THE BALANCE OF A GOTHIC ROSE WINDOW. ROSE WINDOW RESTORATION OF THE MANRESA CATHEDRAL.

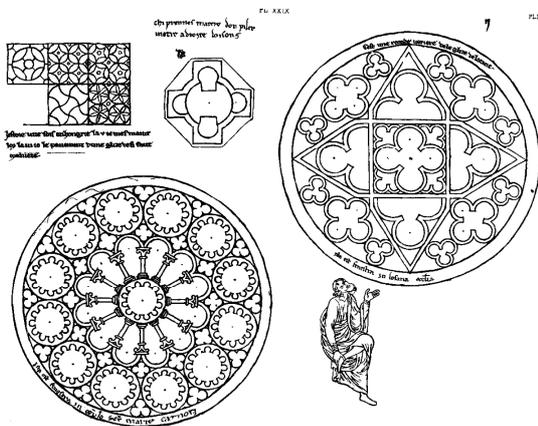
Láminas del Álbum de Villard de Honnecourt donde se hace referencia al trazado de rosetones.

Apenas existe historiografía sobre la construcción de este tipo de elementos. Entre 1230 y 1240 Villar de Honnecourt escribió su álbum de arquitectura<sup>2</sup> donde se especificaban criterios geométricos y constructivos. Esta publicación recogía todo tipo de pautas para la construcción de catedrales, desde intersecciones entre bóvedas, estereometría de la piedra o el significado de las formas geométricas, hasta diseños de artilugios o máquinas que sirviesen como ayudas a la construcción. Sin embargo, el diseño de rosetones únicamente se cita puntualmente en el cuaderno<sup>3</sup> y sólo se hace referencia a su simbología. No aparecen indicaciones sobre su construcción y comportamiento mecánico.

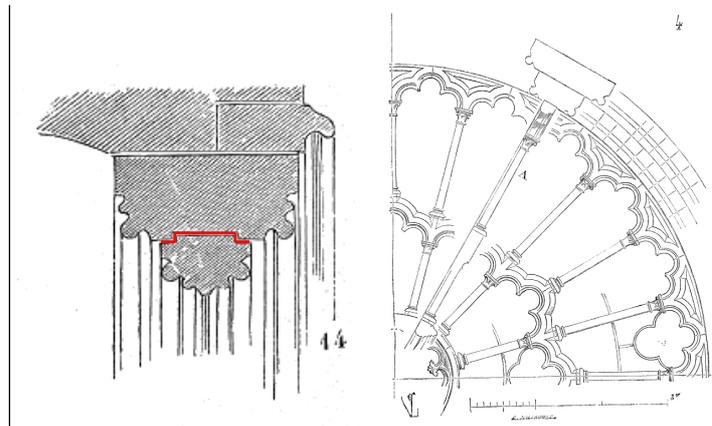
Esquemas de Viollet-le-Duc a propósito de la trabazón entre diferentes piezas que forman la tracería de un rosetón.

Posteriormente, en 1866, Viollet-le-Duc recogió en una recopilación sobre arquitectura francesa de los siglos XI y XVI diferentes aspectos técnicos referentes a la construcción de este tipo de elementos arquitectónicos,<sup>4</sup> como por ejemplo el encaje de la tracería del rosetón dentro del perímetro circular del hueco en el muro, mediante lo que hoy en día denominaríamos una llave a cortante. Desde un punto de vista mecánico moderno, uno de los pocos autores que ha abordado el problema ha sido Jacques Heyman<sup>5</sup>, apuntando hacia una analogía del comportamiento del rosetón con el de un arco plano, necesariamente precomprimido para conseguir su estabilidad.

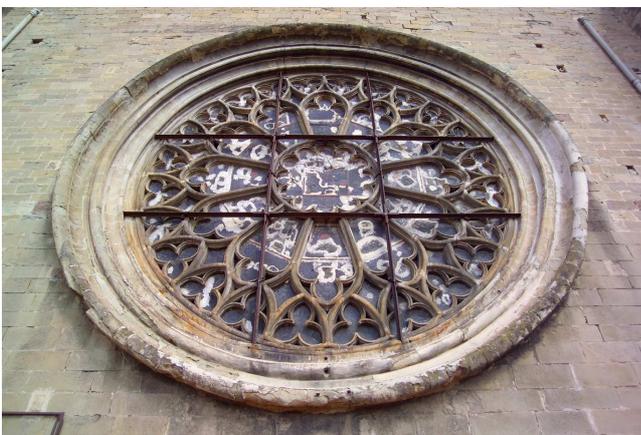
*Visión general del rosetón antes de la restauración.*

En una visión cercana, se pudo observar que los problemas estructurales del rosetón resultaban ser fundamentalmente la oxidación de las cuñas o grapas de hierro colocadas para su montaje y un patente desajuste entre las diferentes piezas que formaban la tracería. Al margen de estos problemas, el contacto de la piedra con los elementos metálicos de apuntalamiento resultó ser también un problema debido a la oxidación. De este modo, el objetivo de la intervención ha sido el de, al mismo tiempo que se restituya la visión primitiva del rosetón, también se recupere su comportamiento estructural original, de manera que no requiera de ninguna estructura auxiliar para ser estable frente al viento. No hay mejor manera de restaurar que la de devolver su función y consolidar el papel estructural de los diferentes elementos de un monumento.

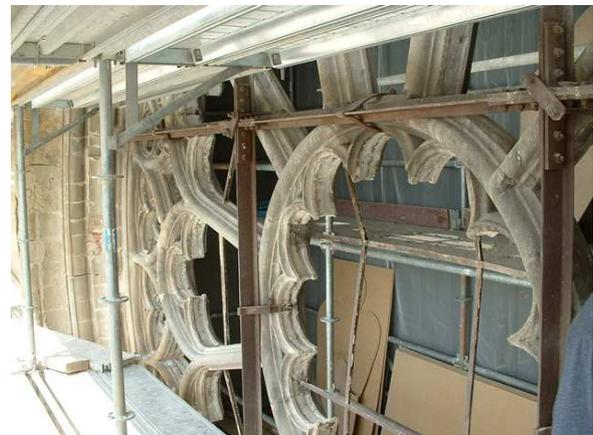
*Detalle de la estructura metálica de soporte provisional*

se ha considerado la posibilidad de restituir la imagen exterior original del rosetón, eliminando toda la estructura auxiliar colocada para evitar el desplome de la tracería.

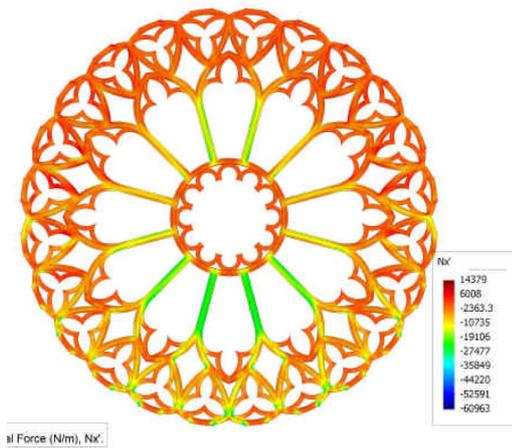
axiles Force (N/m), Nx'

En el diagrama de esfuerzos axiales debidos al peso propio se puede observar que los cuatro radios más horizontales son los menos cargados y, por lo tanto, los más sensibles a que se produzca el mecanismo de inestabilidad.

Diagrama de axiles debidos al peso propio.

Del primer modelo de inercias equivalentes se deduce que sin ninguna compresión previa en el sistema, las tracciones producidas en la cara interna del rosetón no quedan compensadas por el peso propio. Es evidente que tanto la piedra que forma la tracería como las juntas entre piezas, son incapaces de asumir los valores de tracción (ya que no se dispone de armadura). De esta manera, se produce una línea de articulación coincidente con la unión entre el círculo interior y los doce radios. Esto conlleva a un mecanismo de colapso al coexistir cuatro articulaciones, quedando necesariamente el sistema en desequilibrio.

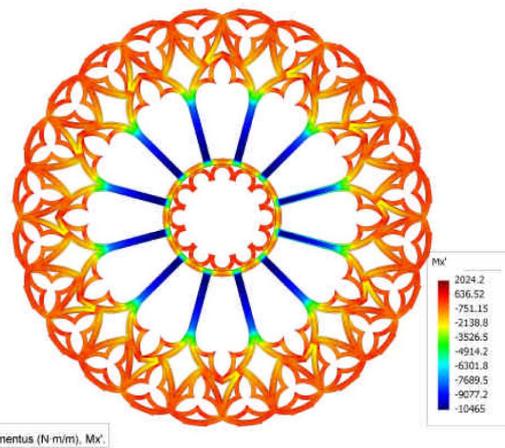
mentos (N m/m), Mx'

Diagrama de momentos debidos al viento

Esta misma situación también puede analizarse aplicando la teoría básica de placas desarrollada por Timoshenko para placas circulares sometidas a una carga uniformemente repartida. No obstante, la aplicación de esta formulación requiere la integración de esfuerzos según la separación entre radios.

$$M_{\max} = \frac{3+\nu}{16} qa^2 \quad M_r = \frac{q}{16} (3+\nu)(a^2 - r^2)^8$$

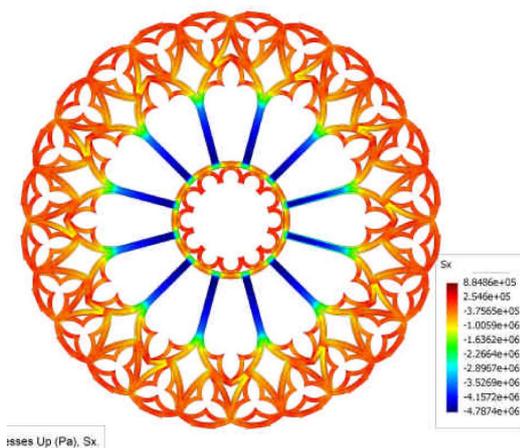
sses Up (Pa), Sx

Tensiones en la cara exterior

Es destacable que en ambos casos, a pesar de tener en cuenta en la evaluación de tensiones tanto el peso propio como el viento, prácticamente no hay diferencias tensionales entre los radios más verticales (los más cargados) y los semi-horizontales (menos cargados). Esto hace suponer que, en la estabilidad del rosetón el peso propio juega un papel poco relevante, dependiendo ésta

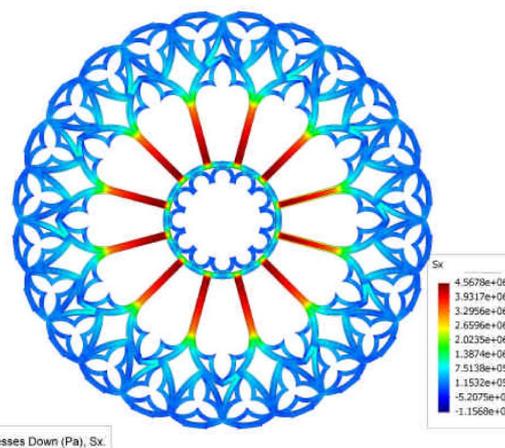
sses Down (Pa), Sx

Por lo tanto, a la hora de evaluar los resultados de tensiones en la cara interior (máximas tracciones debidas al viento), en estos mismos radios, en su intersección con el círculo interior, es donde se presentan las máximas tracciones.

Tensiones en la cara interior

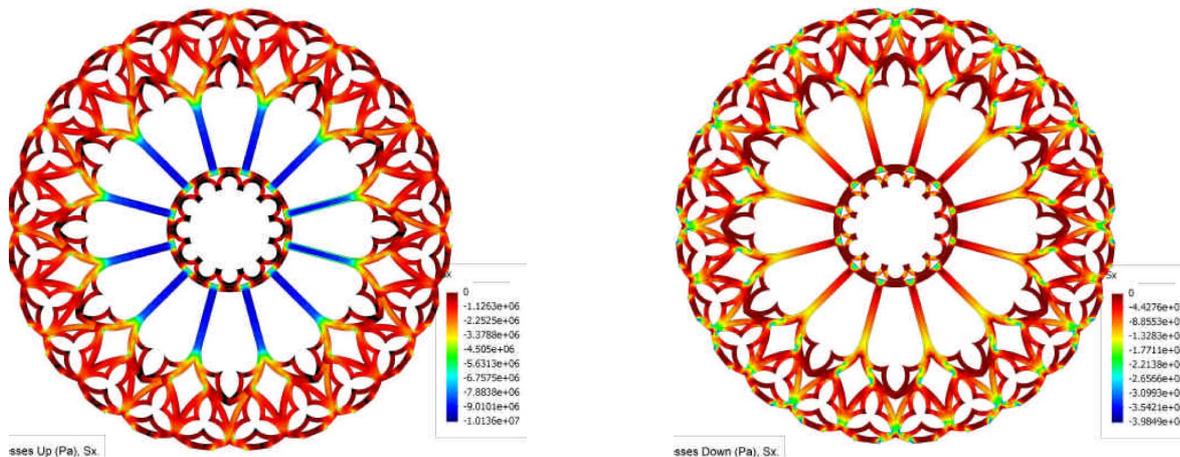
Este valor se ha introducido como una carga térmica en un segundo modelo (de áreas equivalentes) para verificar que las tracciones de la cara interior han desaparecido, obteniendo los siguientes resultados:

*Tensiones en la cara exterior*

*Tensiones en la cara interior*

Como puede observarse, en la cara interior las tracciones han desaparecido y en la cara exterior las compresiones han aumentado proporcionalmente. De estos datos se puede concluir que lo que verdaderamente es relevante es la ausencia de tracciones y no el valor de las máximas compresiones y por otro lado, es de suponer que la existencia del rosetón desde su construcción a finales del S. XV hasta su reconstrucción en el S. XIX, avalan su estabilidad con un conveniente acañamiento entre las dovelas de la tracería.

Como última fase del análisis, para determinar un valor aproximado del espesor de las cuñas a introducir, aplicamos directamente la Ley de Hooke, de donde dedujimos que había que introducir cuñas de entre 3mm y 4mm en cada uno de los radios principales.
